PROTOKOLL

Tid
2024-06-03 Intern Kvalitetskontroll.
Etapp 2

Plats
ETAPP 2 Björkenäs stugförening

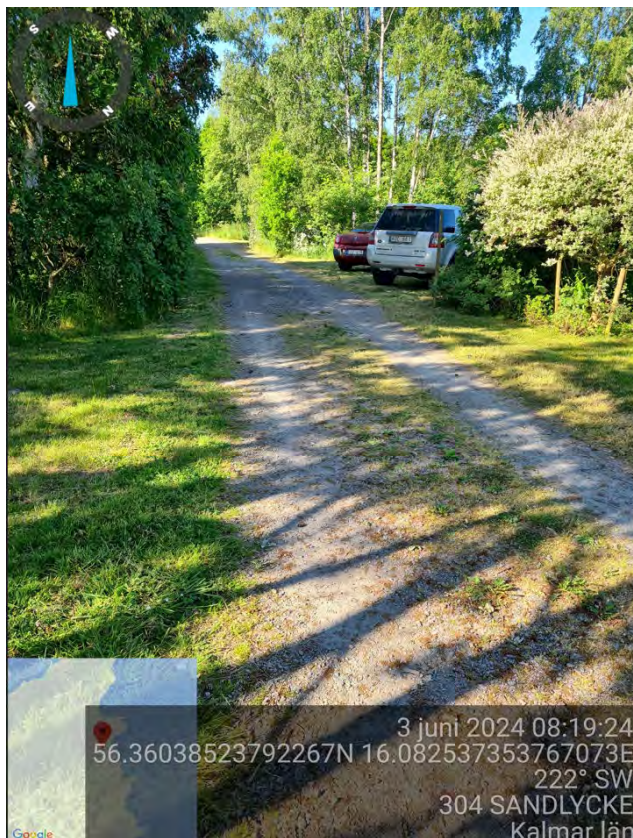
1. Synpunkter på återställning. Väg ojämnt återställd.

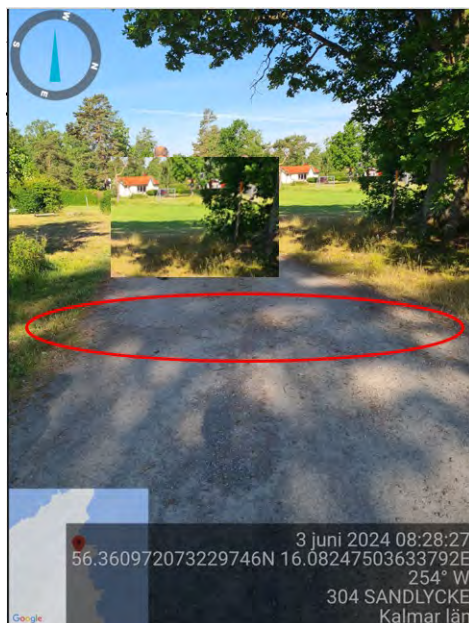
2. Hög kant Hög kant vid övergång till grusväg. Enl. förening orsakat av fiberarbete.

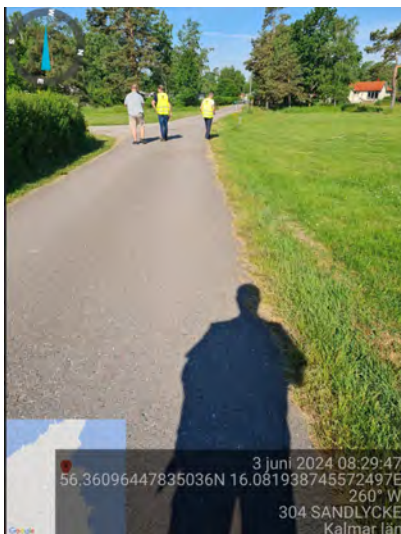
3. **Sättning gräskant**
<https://maps.app.goo.gl/wgLU6gPvrRvSXMNWA>

Enl. förening har maskiner kört i gräskant, sättning i gräs medför problem vid gräsklippning.

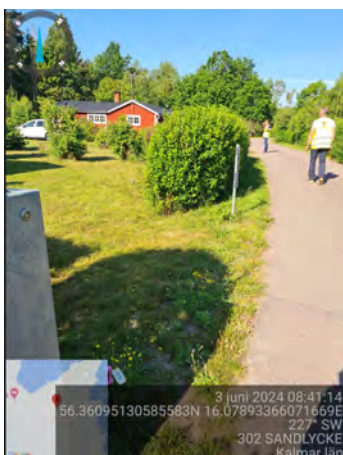
4. **Sättning i schaktdike.**
<https://maps.app.goo.gl/dinmVvoPwCHnc2nt5>

Mjukt ock ej tillräckning packat i dike har orsakat fastkörning. Ojämn återställning.

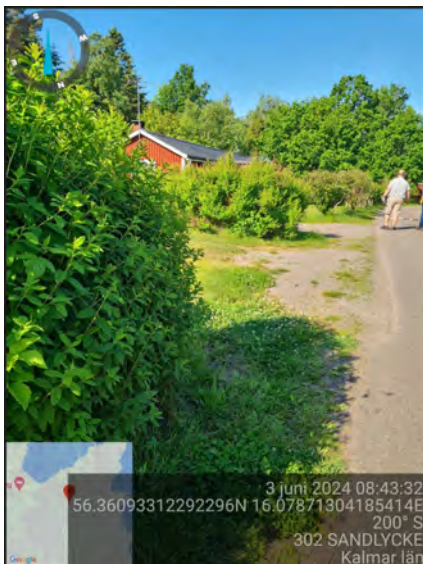
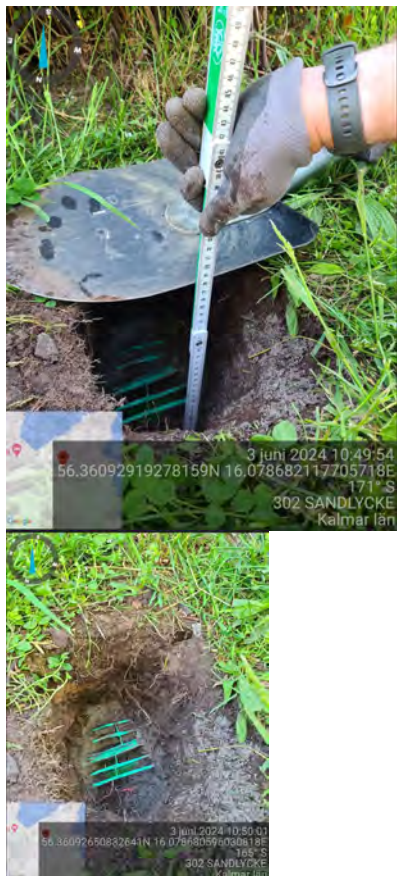
5. **Sättning i schaktdike.**
Provgrop.
<https://maps.app.goo.gl/ik4H6Z7kUbo0Y7cq9>

Hjulspår i schakt vi häck.

Provgrop, uppmätt djup 28cm,0,5m

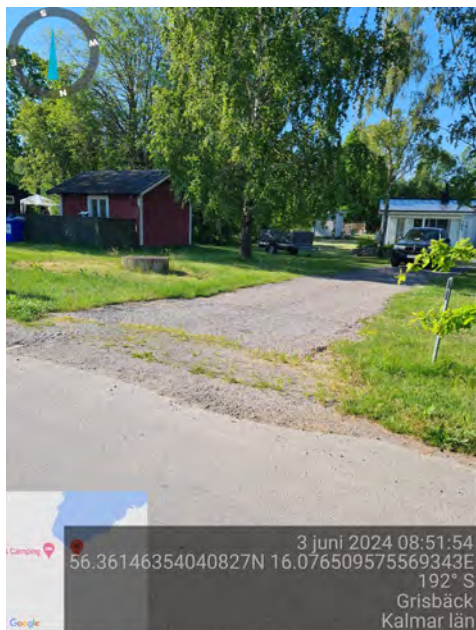
6. Återställning infart **Grus ut på asfalt, lagning ej likvärdig som innan.**
<https://maps.app.goo.gl/LQCWYdvRgnU4kx4i8>

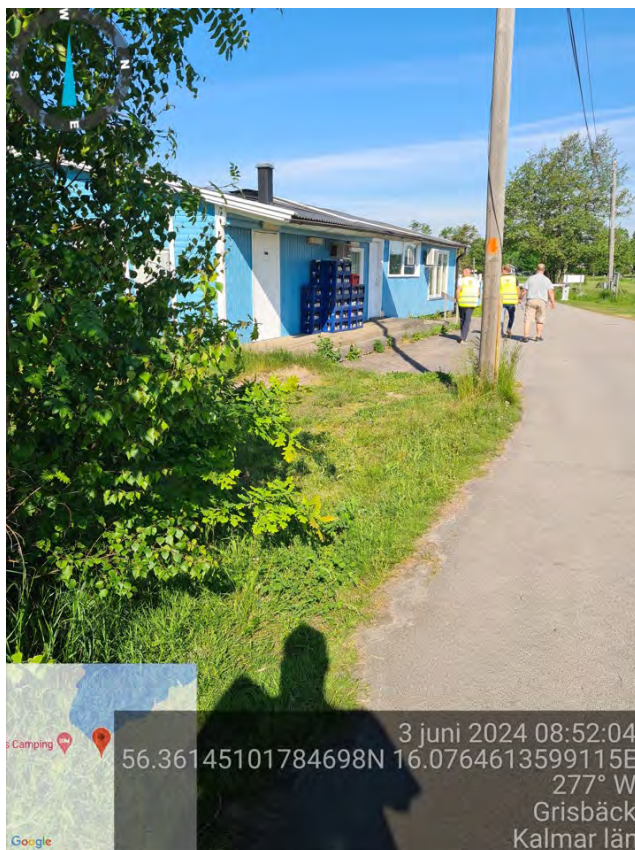
7. Sättning vid schakt Önskar påfyllt med jord.

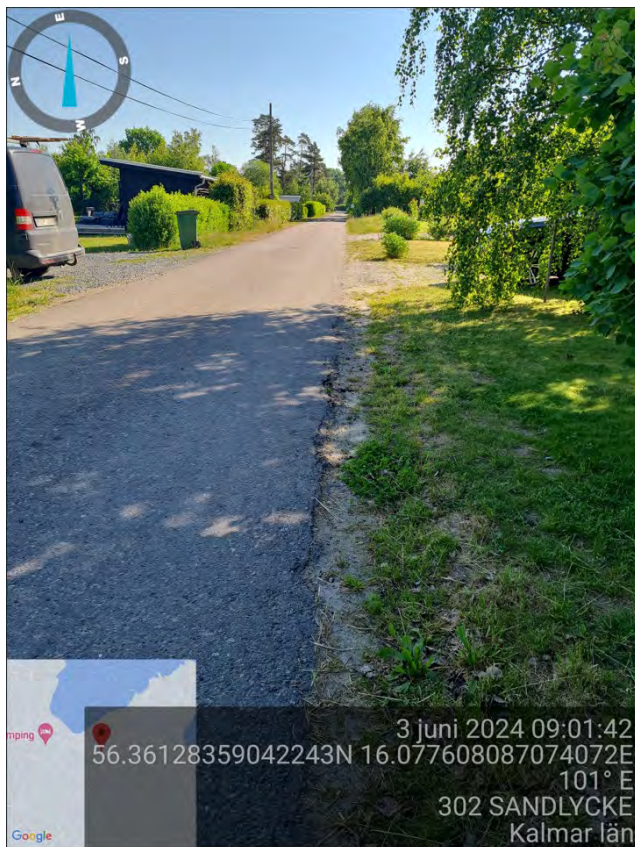
8. Kantskada

Kantskada ism fiberarbete?

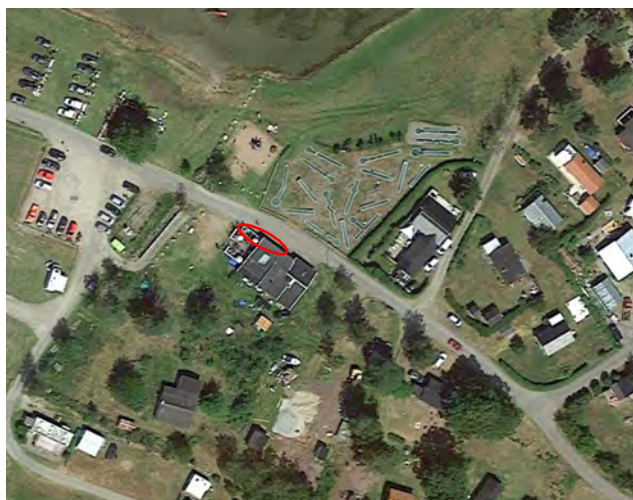
9. **Asfaltsskada**
<https://maps.app.goo.gl/TYBFgdxZz4eicU617>

Kant skadad.

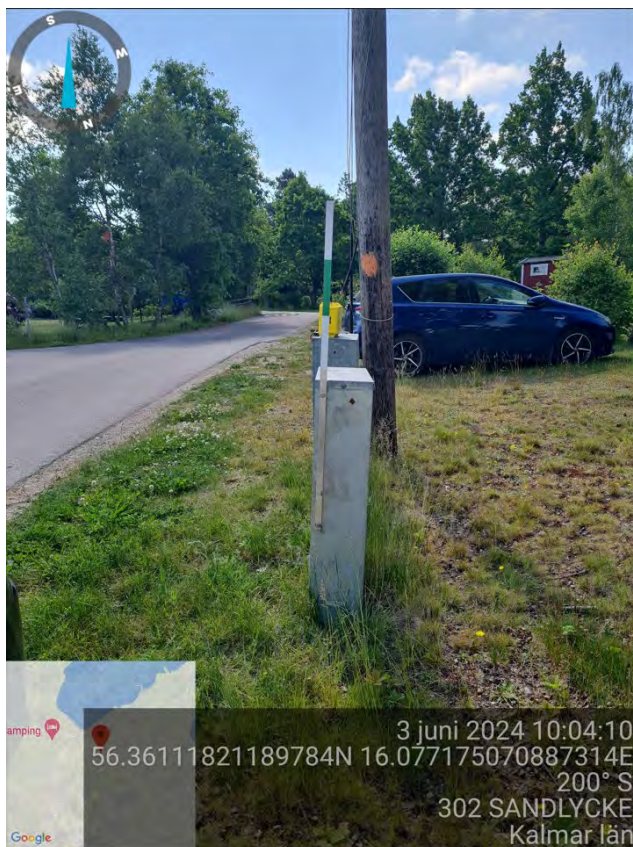
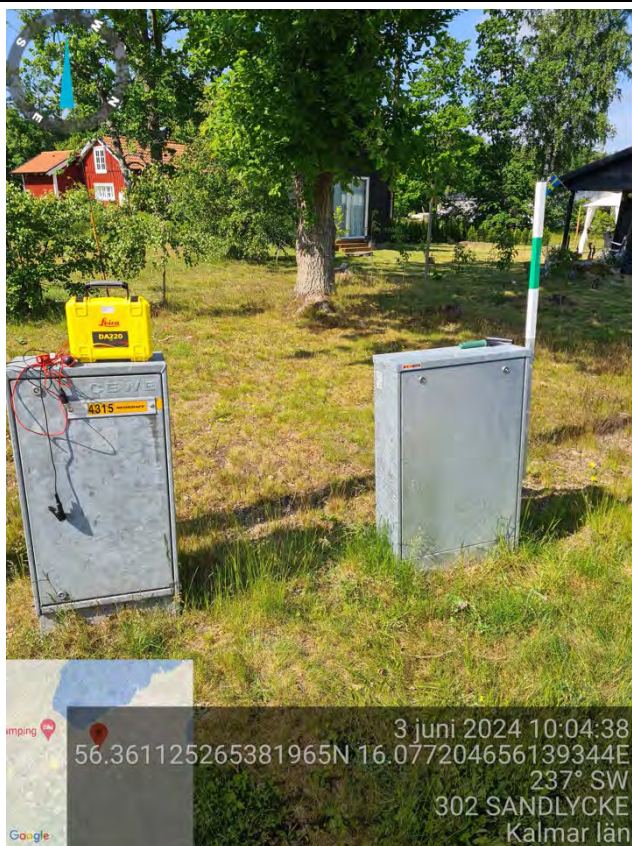
10. **OP392**

Skåp ej i linje och höjd med elskåp.

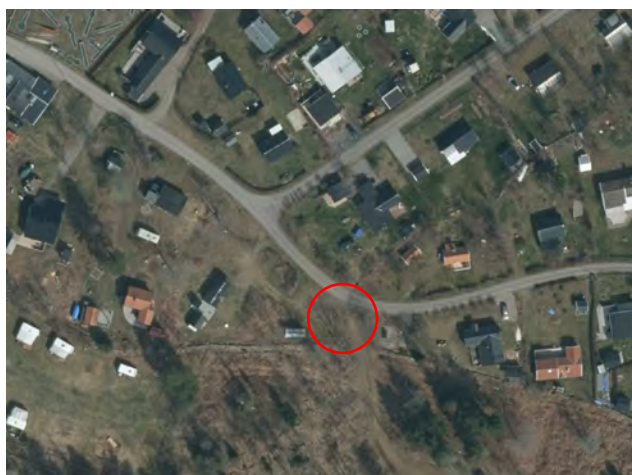
11. Uppställningsplats Uppställningsplats ej återställd med gräsyta.

ej återställd.
Provgrop
<https://maps.app.goo.gl/NPFpVqCdej7s3UUC9>

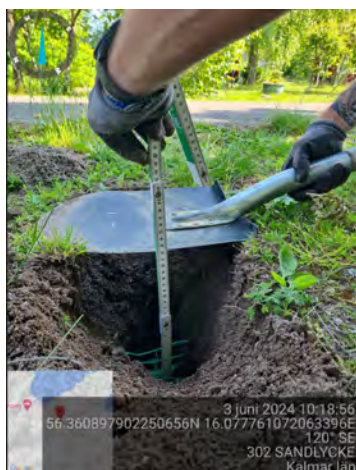
Provgrop: Djup 0,32. Uppmätt djup 0,32. VK 1,0

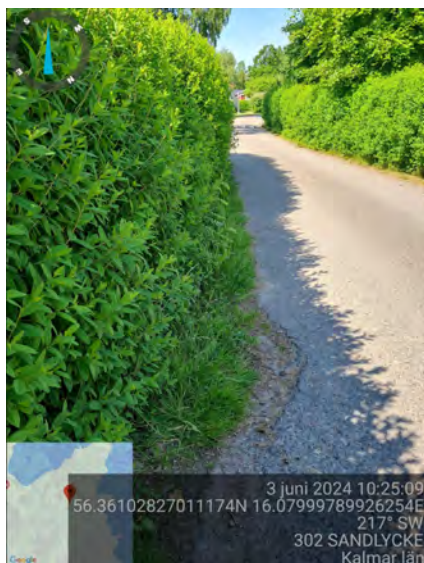
12. Beläggningsskada Kantskada på beläggning.

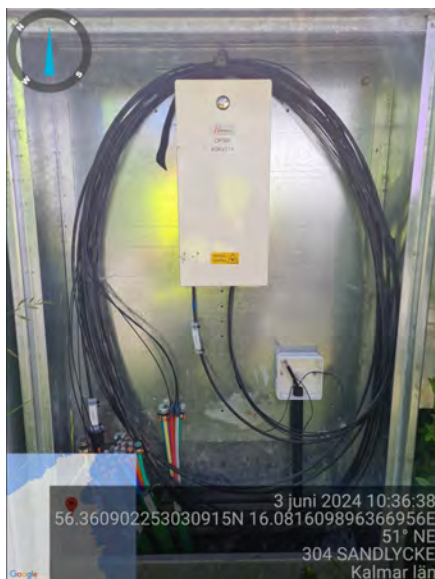
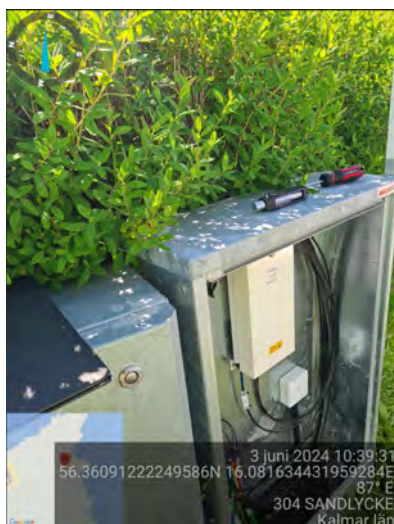
**13. OP393**

KUP ej monterad, Signering och Elly från två håll saknas. Skåp borde estetiskt stå i samma höjd som elskåp.

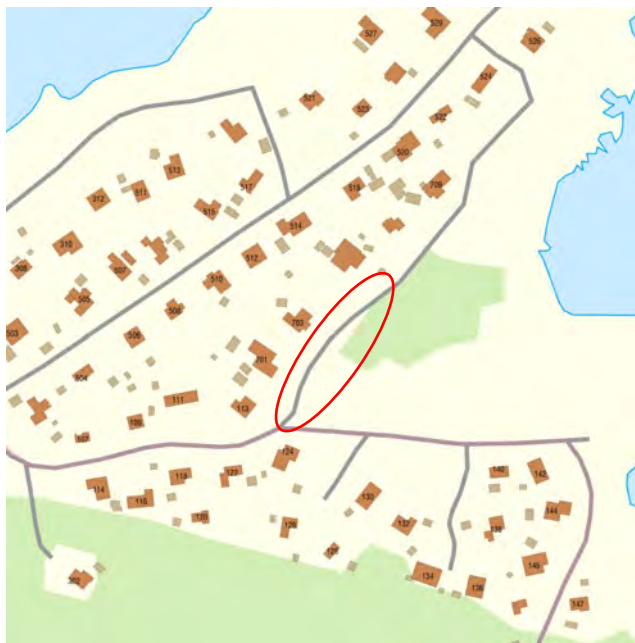
14. Ingen signal på söktråd

Schaktstråk syns i väggkant, ojämn återställning.
Fiberstråk?
